# Mor Charlottas Väg Kungsbacka

## UTREDNING AVSEENDE VIBRATIONER FRÅN TRAFIK

Avseende mätning av vibrationer från trafik, m.m. utförd i byggnad på fastighet Skårby 3:41, med adress Mor Charlottas Väg 20, Kungsbacka.

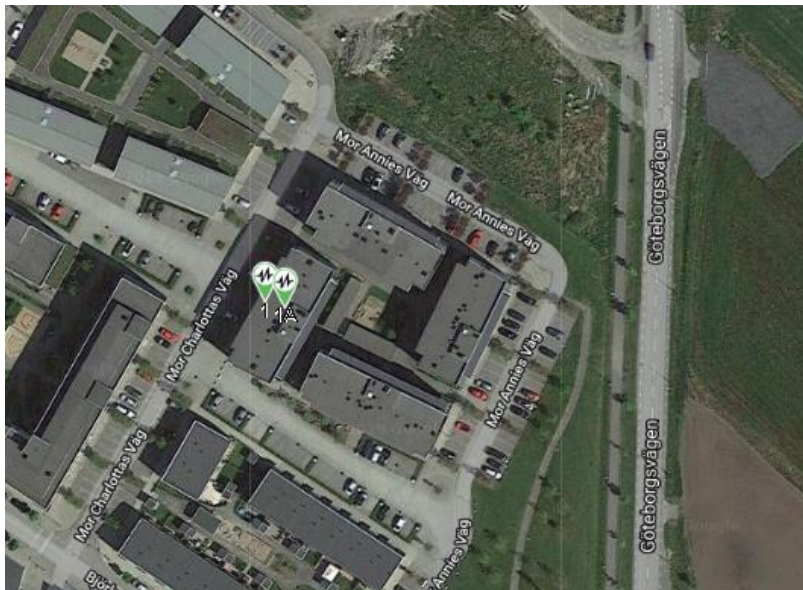
**Bild 2:** Mätarnas placering i förhållande till Göteborgsvägen (Källa: Vipnordic.se)

En givare har monterats i byggnadens grundmur/bottenplatta i marknivå för registrering av inkommande vertikala vibrationer samt komfortmätning har utförts tredje våningsplanet i mitt på bjälklag (sovrum) i lägenhet 1301 för att mäta i riktningarna x, y och z – vertikalt –  $V_v$ , horisontellt longitudinellt –  $H_L$  samt horisontellt transversellt –  $H_t$ .
