Rotinträngning i markbaserade avloppsanläggningar

Kungsbacka

Hot mot markbaserad anläggning

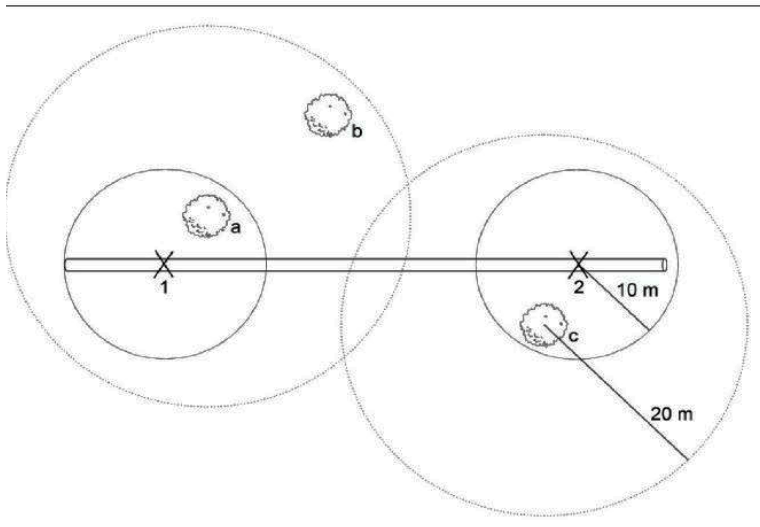
Bild 1

Om träd A och B är olika arter så är det inte säkert att ledning (nr 1) drabbas av rotinträngning. Däremot om båda är av samma art är det ingen skillnad i risk jämfört med träd C (som inte har något inom 10 meter radie). Det är större sannolikhet att ledning (nr 2) drabbas av rotinträngning.

Bildtext: Träd/buskar som solitärer inom 10 meter från närliggande spridarledning, som är mer eller mindre benägna att ge upphov till rotinträngningar.

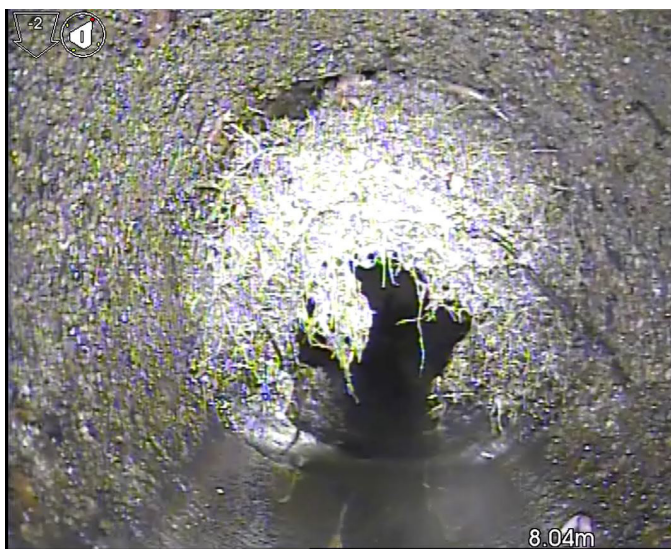
Bild 3

Bild från en inspektionsvideo där man kan se rotinträngning.
