Miljö & Hälsoskydd  
Rapport 2:2008

# Renare vatten

Inventering av minireningsverk  
i Kungsbacka kommun

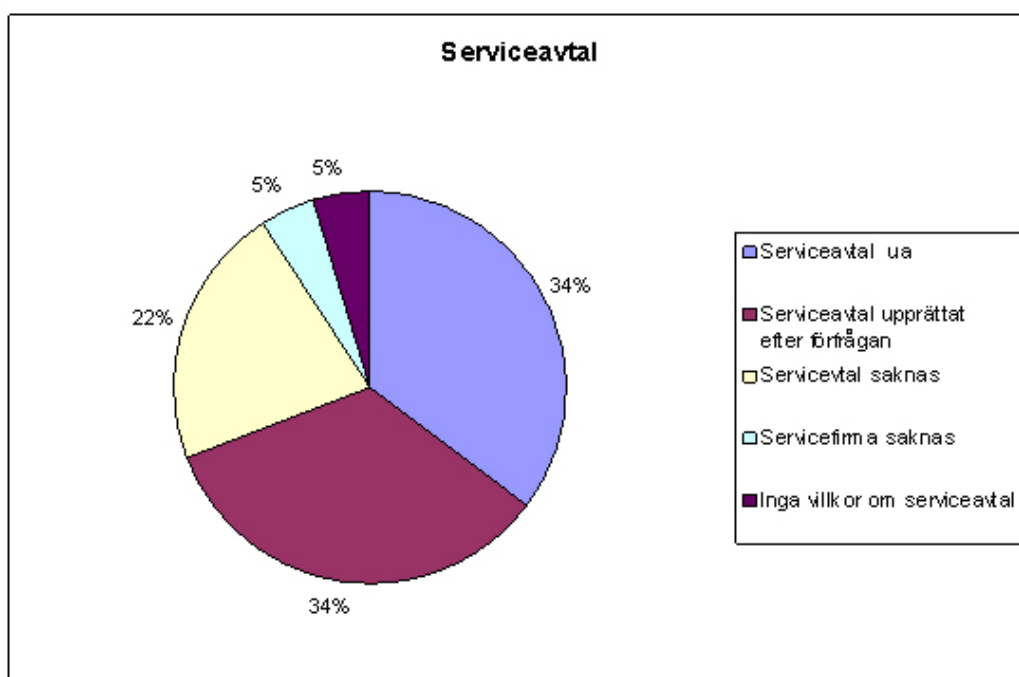
serviceorganisation i Västsverige för denna typ av verk, men sedan en tid tillbaka utförs nu service på Green Rock 10 SP Plus. För Green Rock 10 och 15 dras slutsatsen att service inte kommer att genomföras om inte tillsynsmyndigheten aktivt kräver att service skall utföras.

EcoBox har ingen av förvaltningen känd serviceorganisation, även om villkor om service har ställts i tillståndsbeslut. EcoBox anläggningarna har i diagrammen nedan redovisats utifrån villkoren i tillståndsbesluten – inte i gruppen ”servicefirma saknas”, eftersom leverantören fortfarande finns på marknaden.
